ESTUDO DA DURABILIDADE DE CAIXILHARIAS

INÊS ALEXANDRA MONTEIRO ALVES COSTA

Dissertação submetida para satisfação parcial dos requisitos do grau de
MESTRE EM ENGENHARIA CIVIL — ESPECIALIZAÇÃO EM CONSTRUÇÕES

FEVEREIRO DE 2013

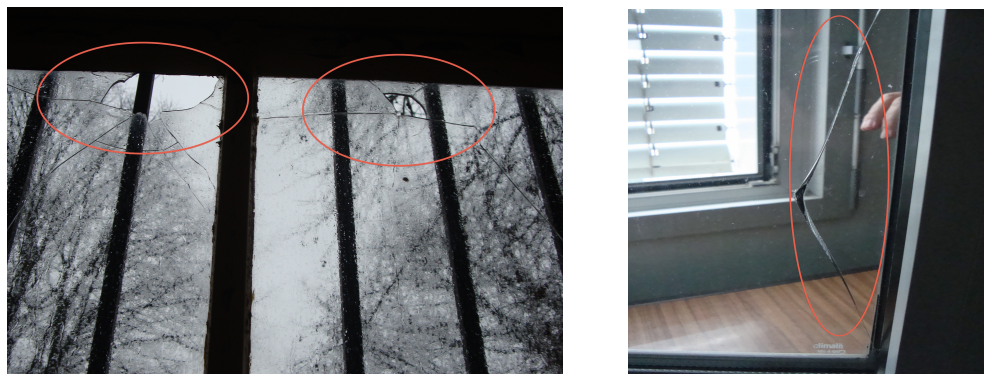
O vidro é um componente do vão envidraçado, não constitui o caixilho propriamente dito, mas faz parte do vão envidraçado, por isso, torna-se indispensável falar deste elemento. A fratura de vidros pode dar origem a anomalias nas caixilharias.

O vidro é um elemento facilmente quebrável, principalmente quando é um vidro simples.

Fig. 5.1 – Fratura de vidros

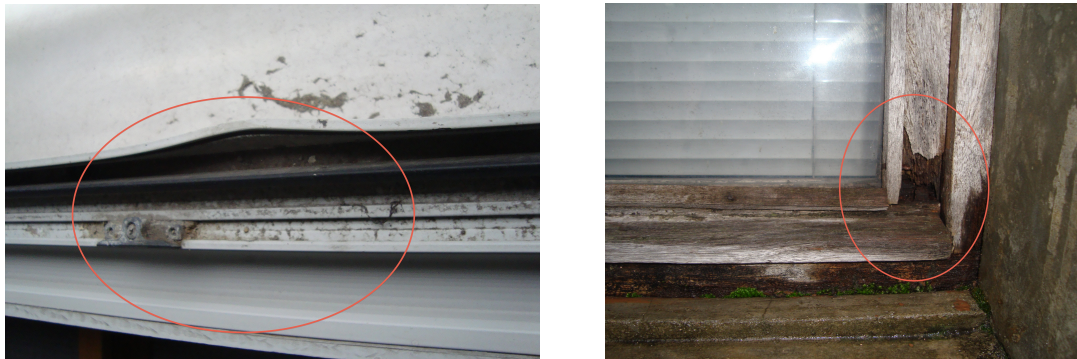
Fig. 5.2 – Deformações em caixilharias de alumínio (à esquerda) e em caixilharias de madeira (à direita)

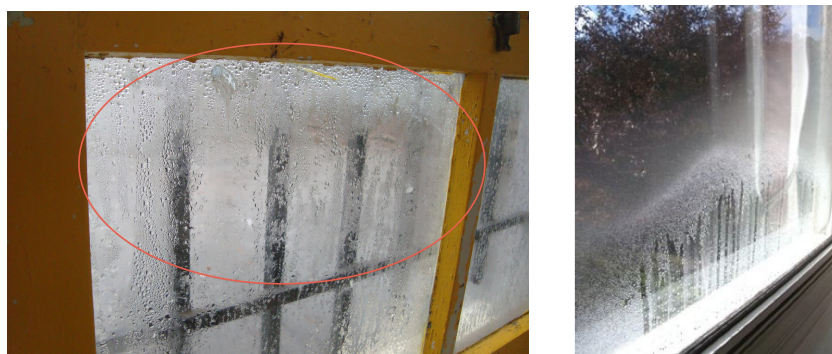
As condensações superficiais nos vidros são usualmente detetadas, mas nem sempre são consideradas como anomalia. Estas só devem ser consideradas como anomalia na medida em que podem causar outras anomalias (na caixilharia) e podem indiciar deficiência na ventilação, resistência térmica da envolvente ou aquecimento.

As condensações no interior dos vidros múltiplos quando detetadas são sempre gravosas.

Fig. 5.3 – Condensações superficiais nos vidros (à esquerda) e condensações no interior dos vidros múltiplos (à esquerda [99])

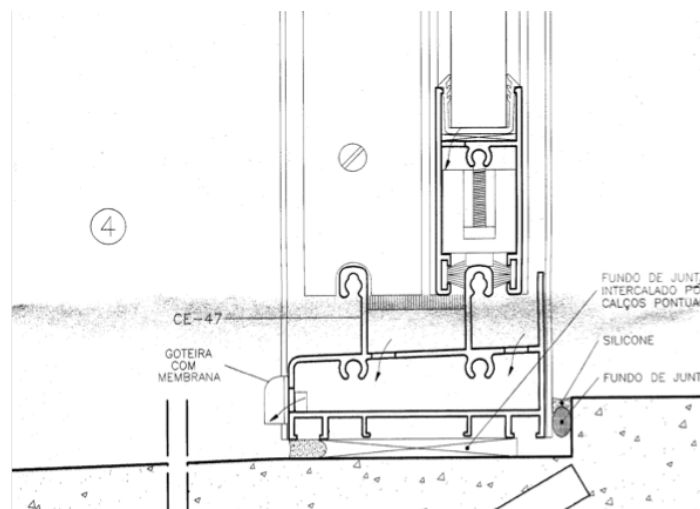
Fig. 5.8 – Folga insuficiente entre o aro e o vão [90].

- Deverá ser instalado previamente um fundo de junta, de forma a permitir a correcta aplicação do mastique de silicone, sempre que a forma dos perfis de alumínio do aro não constituir uma concavidade adequada à aplicação do mastique;

- O cordão de mastique deverá ser aplicado em justaposição entre os perfis de alumínio e vão, sem que seja realizado um cordão triangular de canto (nalguns casos, esta aplicação implica o reposicionamento dos caixilhos no vão)

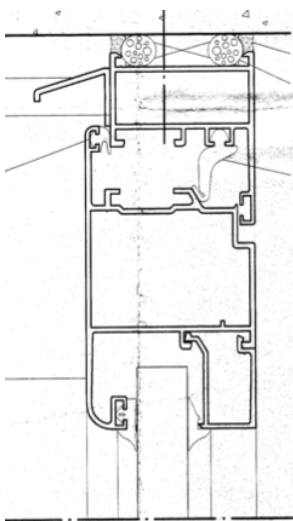
As pingadeiras são elementos fulcrais em algumas caixilharias, como é o caso das caixilharias com folhas de abertura para o exterior, visto que a sua junta móvel superior está desprotegida possibilitando a infiltração direta de águas pluviais para o interior do edifício. No caso das caixilharias com abertura para o interior o mesmo pode acontecer mas na junta móvel interior, se não existirem outras formas de proteção.

Fig. 5.10 – Ausência de pingadeiras [90].

Devem ser providas de pingadeira as juntas móveis horizontais que estejam susceptíveis à incidência de água da chuva. A aplicação desta deverá ser realizada de acordo com o projeto [91].

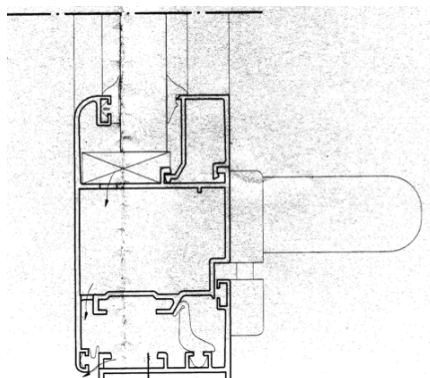
Fig. 5.12 – Folga nas juntas dos bites [90].

Neste caso, as juntas fixas entre os perfis devem ser vedadas por uma linha de mastique de silicone, em situações idênticas às descritas no ponto anterior. No caso dos bites, a aplicação de mastique só deve ser feita quando estritamente necessário, e esta deve ser efetuada apenas na zona de encaixe do bite inferior e na parte inferior da zona de encaixe dos bites laterais, que são as zonas mais susceptíveis a infiltrações de água. Esta aplicação de mastique nos bites deve ser evitada, visto que

esta acarreta algumas desvantagens nomeadamente a dificuldade de remoção dos bites para possível substituição do vidro [91].

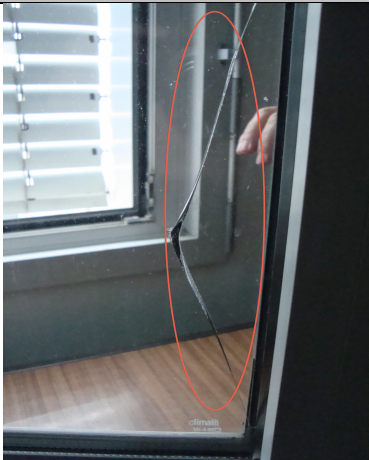
Tipologia	Figura	Ficha de Inspeção
Fratura de vidros

<p>N.º: 63</p> <p>Denominação: B231-3</p> <p>Ref.: V,VPM</p>
Deformações

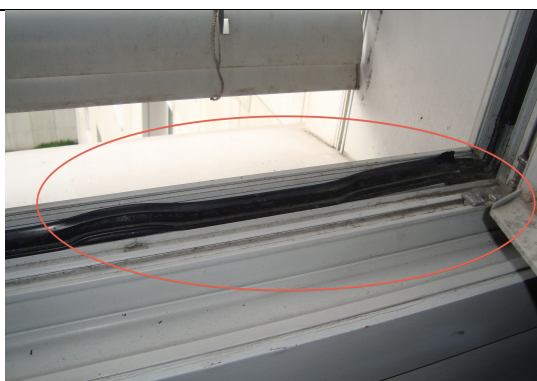
N.º: 49

Degradação dos vedantes
das partes móveis

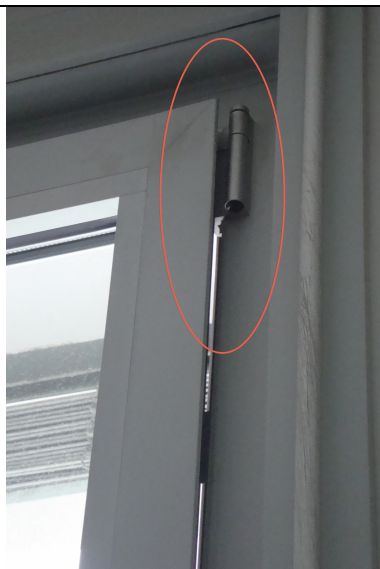
N.º: 64

Degradação das
dobradiças

Ref.: Db

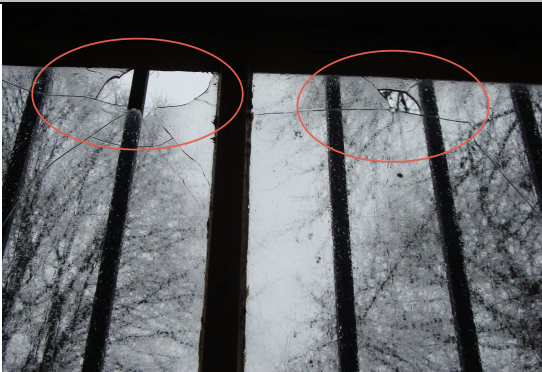
Tipologia	Figura	Ficha de Inspeção
Fratura de vidros

<p>N.º: 1C</p> <p>Denominação: Escola EB 2,3 Ramalho Ortigão</p> <p>Ref.: V,D,C,VI, VE,VPM, DR,Db,M,E,P</p>
Deformações

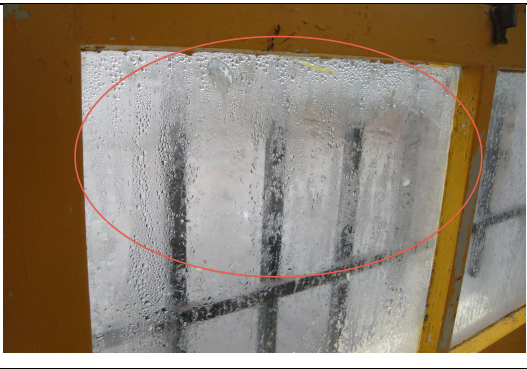
<p>Condensações Superficiais nos Vidros</p>

<p>N.º: 1C</p> <p>Denominação: Escola EB 2,3 Ramalho Ortigão</p> <p>Ref.: V,D,C,VI, VE,VPM, DR,Db,M,E,P</p>
<p>Degradação dos vedantes interiores (inexistentes)</p>

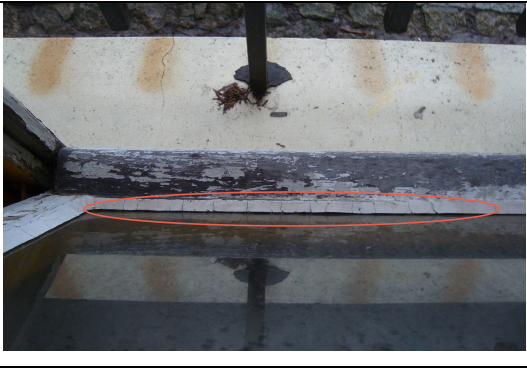
<p>N.º: 7C</p> <p>Denominação: Escola EB 2,3 Ramalho Ortigão</p> <p>Ref.: D,C,VI, VE,VPM, DR,Db,M,E,P</p>
<p>Degradação dos vedantes das partes móveis (inexistentes)</p>

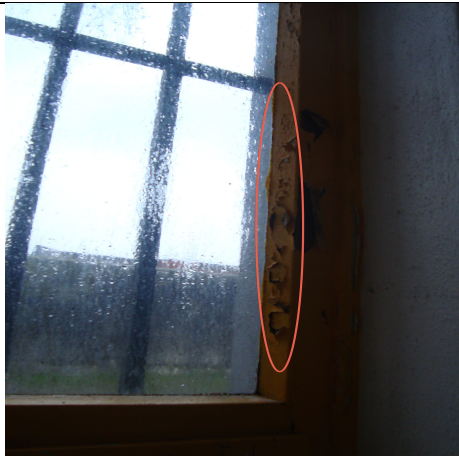
N.º: 7C

Degradação dos
revestimentos /
acabamentos

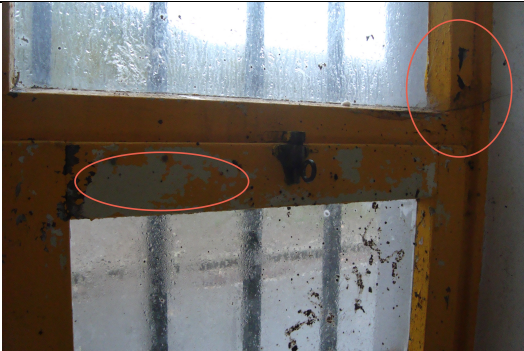
N.º: 1C

<p>N.º: 1C</p> <p>Denominação: Escola EB 2,3 Ramalho Ortigão</p> <p>Ref.: V,D,C,VI, VE,VPM, DR,Db,M,E,P</p>
Degradação das dobradiças

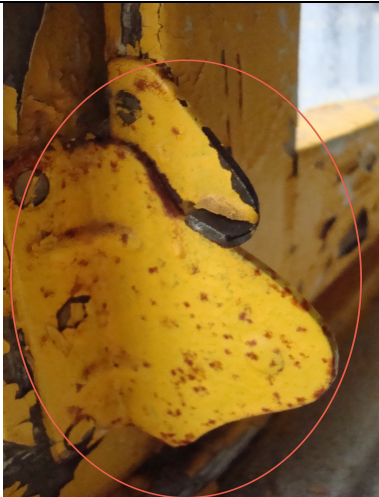
<p>N.º: 1C</p> <p>Denominação: Escola EB 2,3 Ramalho Ortigão</p> <p>Ref.: V,D,C,VI, VE,VPM, DR,Db,M,E,P</p>

<p>N.º: 7C</p> <p>Denominação: Escola EB 2,3 Ramalho Ortigão</p> <p>Ref.: D,C,VI, VE,VPM, DR,Db,M,E,P</p>
Degradação dos mecanismos de abertura e fecho

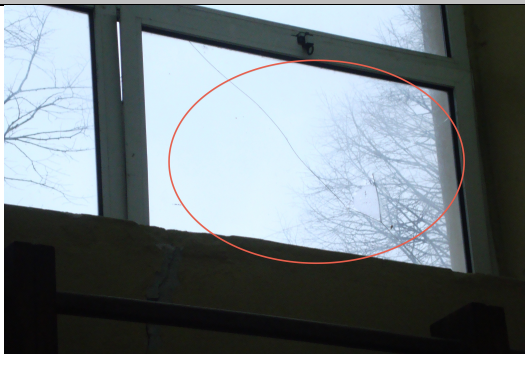
<p>N.º: 3G</p> <p>Denominação: Escola EB 2,3 Ramalho Ortigão</p> <p>Ref.: V,C</p>
<p>Condensações superficiais nos vidros</p>

Tipologia	Figura	Ficha de Inspeção
<p>Fratura de vidros</p>

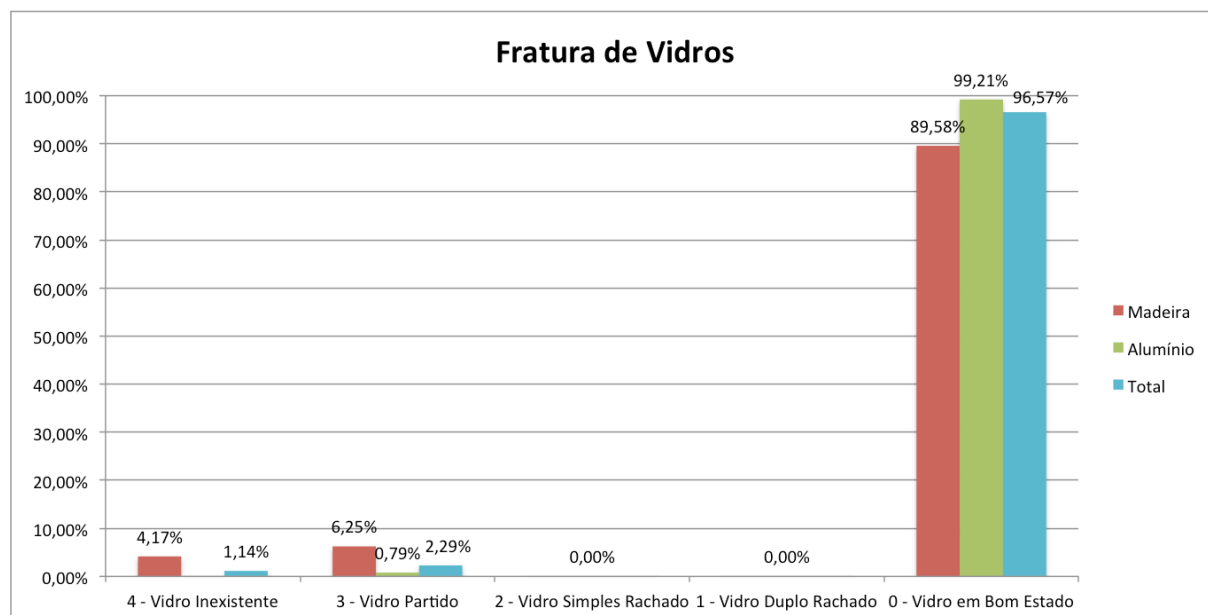
Fig. 7.15 – Estado de deterioração – Fratura de vidros – Escola EB 2,3 Ramalho Ortigão.

Os vãos com caixilharias em madeira apresentam 89,58% dos vidros em bom estado, 6,25% dos vidros partidos e 4,17% vidros inexistentes.

Relativamente aos vãos com caixilharia de alumínio, eles apresentam 99,21% dos vidros em bom estado e 0,79% dos vidros partidos.

Madeira	Alumínio
Calçamento deficiente		
Folga insuficiente na junta dos vidros		
Dilatações diferenciais devidas ao efeito do sombreamento		
Juntas de dilatação da caixilharia mal

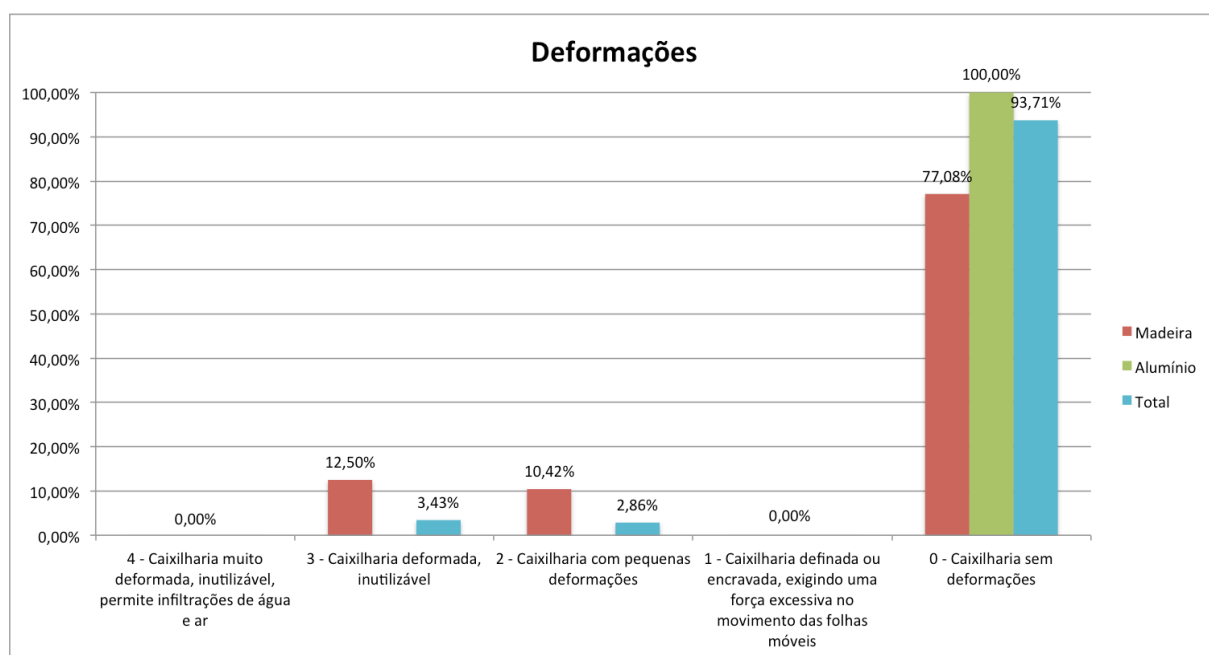
Fig. 7.16 – Estado de deterioração – Deformações – Escola EB 2,3 Ramalho Ortigão.

No tocante às caixilharias de madeira estas apresentam 77,08% em bom estado, ou seja, sem deformações, 10,42% com pequenas deformações e 12,50% deformadas, inutilizáveis.

As caixilharias de alumínio não apresentam nenhuma anomalia de deformação.

Pontos de fecho em número insuficiente	
Empeno da madeira (devido à idade)	X
Manuseamento incorreto das partes móveis	
Colisão de objetos	
Atos de vandalismo	
Escolha inadequada do perfil, materiais, geometria ou sistema de caixilho em função do vão	
Concepção deficiente do caixilho e/ou componentes	
Fixação incorreta do aro no vão	
Instalação incorreta da caixilharia	
Envelhecimento natural da madeira	X

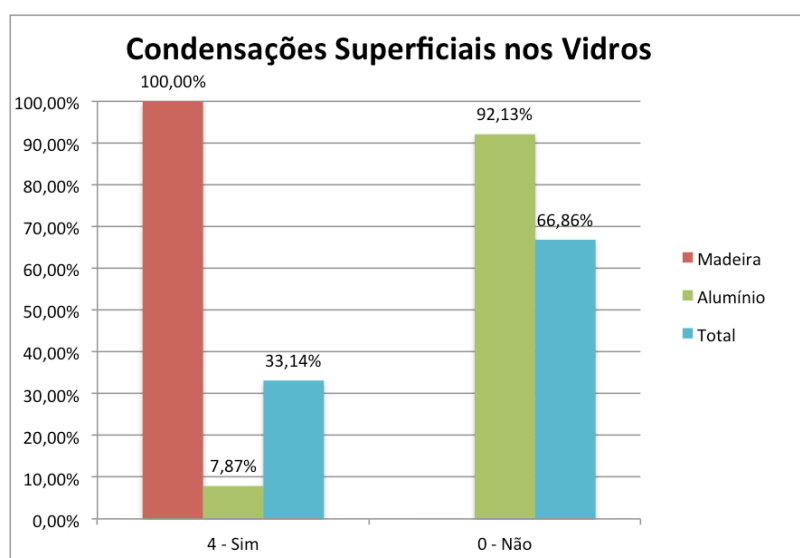
Fig. 7.17 – Estado de deterioração – Condensações superficiais nos vidros – Escola EB 2,3 Ramalho Ortigão.

No tocante aos vãos com caixilharias de madeira, todas apresentam condensações superficiais nos vidros que provocam outras anomalias.

Relativamente aos vãos com caixilharias de alumínio, 7,87% apresentam condensações superficiais nos vidros que provocam outro tipo de anomalias e 92,13% apesar de apresentarem condensações superficiais nos vidros, estas não provocam outro tipo de anomalias.

Madeira	Alumínio
Isolamento térmico insuficiente	X	X
Elevada humidade ambiente	X	X
Concepção incorreta de elementos de ventilação (ventilação insuficiente)		
Consideração incorreta da severidade do clima local		
Falta de aquecimento ambiente

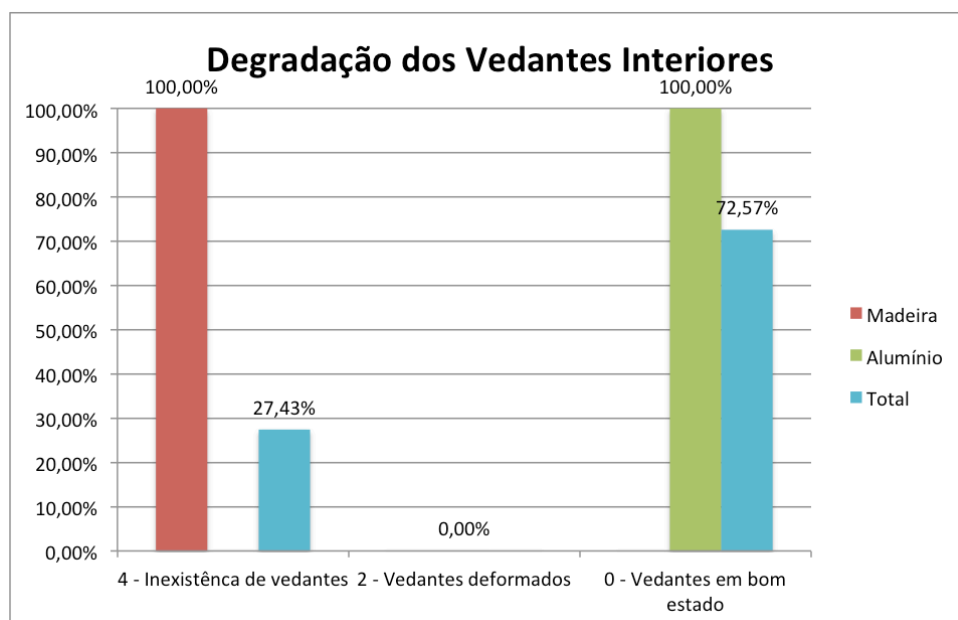
Fig. 7.18 – Estado de deterioração – Degradação dos vedantes interiores – Escola EB 2,3 Ramalho Ortigão.

Relativamente à degradação dos vedantes interiores, a Escola EB 2,3 Ramalho Ortigão apresenta 72,57% dos vedantes interiores em bom estado e 27,43% vedantes interiores inexistentes.

As caixilharias de madeira desta escola não apresentam vedantes interiores.

Nas caixilharias de alumínio todos os vedantes interiores estão em bom estado.

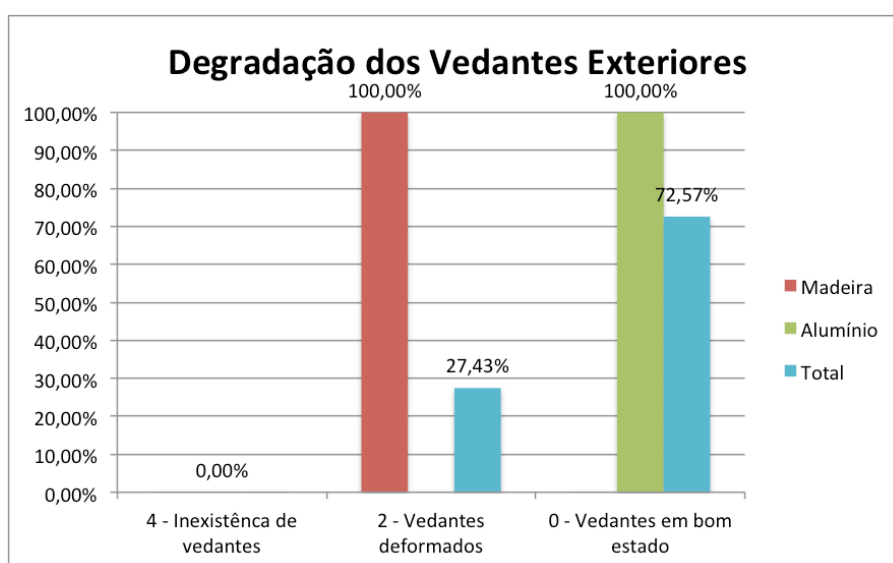
Fig. 7.19 – Estado de deterioração – Degradação dos vedantes exteriores – Escola EB 2,3 Ramalho Ortigão.

Relativamente à degradação dos vedantes exteriores, a Escola EB 2,3 Ramalho Ortigão apresenta 72,57% dos vedantes exteriores em bom estado e 27,43% dos vedantes exteriores deformados.

No tocante às caixilharias de madeira, estas apresentam todos os vedantes exteriores deformados.

Nas caixilharias de alumínio todos os vedantes interiores estão em bom estado.

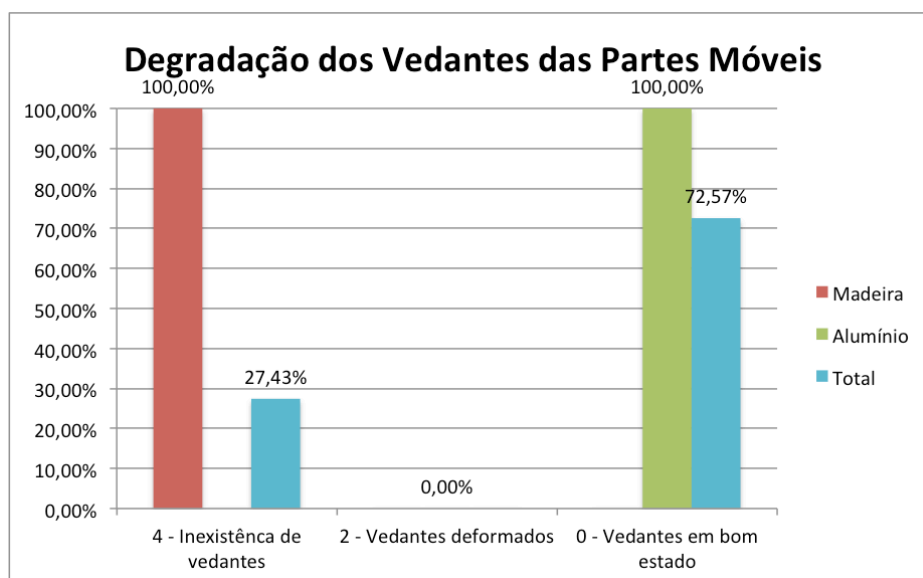
Fig. 7.20 – Estado de deterioração – Degradação dos vedantes das partes móveis – Escola EB 2,3 Ramalho Ortigão.

Relativamente à degradação dos vedantes das partes móveis, a Escola EB 2,3 Ramalho Ortigão apresenta 72,57% dos vedantes das partes móveis em bom estado e 27,43% dos vedantes das partes móveis inexistentes.

As caixilharias de madeira desta escola não apresentam vedantes interiores.

Nas caixilharias de alumínio todos os vedantes interiores estão em bom estado.

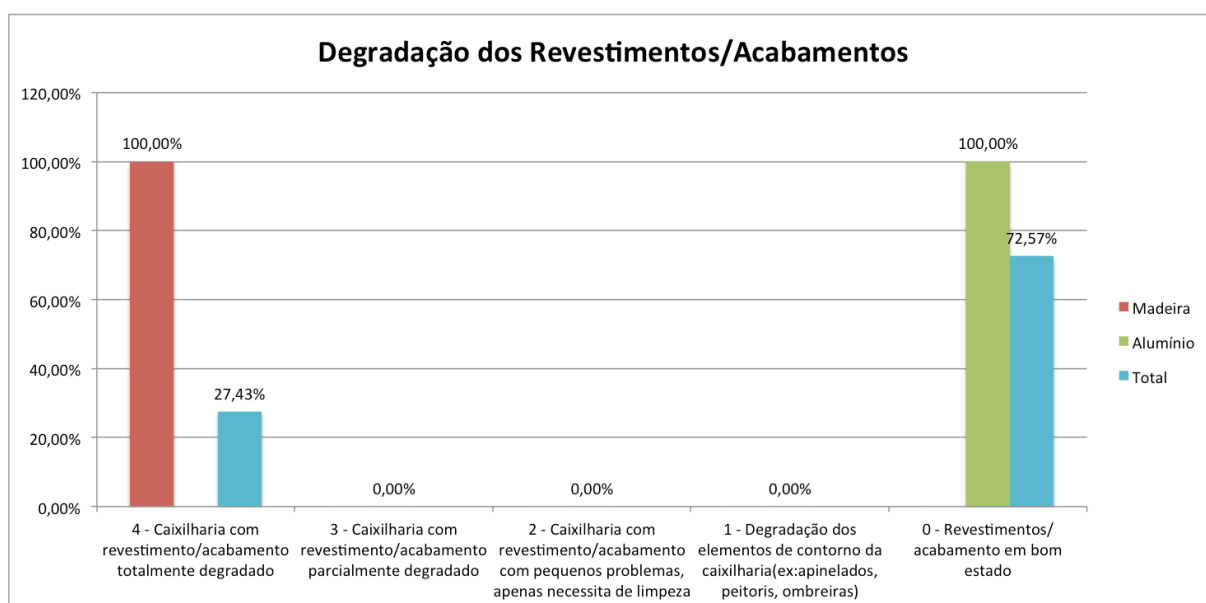
Fig. 7.21 – Estado de deterioração – Degradação dos revestimentos/acabamentos – Escola EB 2,3 Ramalho Ortigão.

No tocante à degradação dos revestimentos/acabamentos, as caixilharias da Escola EB 2,3 Ramalho Ortigão apresentam 72,53% dos revestimentos/acabamentos em bom estado e 27,43% dos revestimentos/acabamentos totalmente degradados.

Todas as caixilharias de madeira apresentam os seus revestimentos/acabamentos totalmente degradados.

Todas as caixilharias de alumínio apresentam os revestimentos/acabamentos em bom estado

Espessura insuficiente	
Colmatagem deficiente (anodização)	
Aderência deficiente (termolacagem)	
Manuseamento incorreto	
Atos de vandalismo	
Falta de aplicação de tratamento de preservação (madeiras)	X

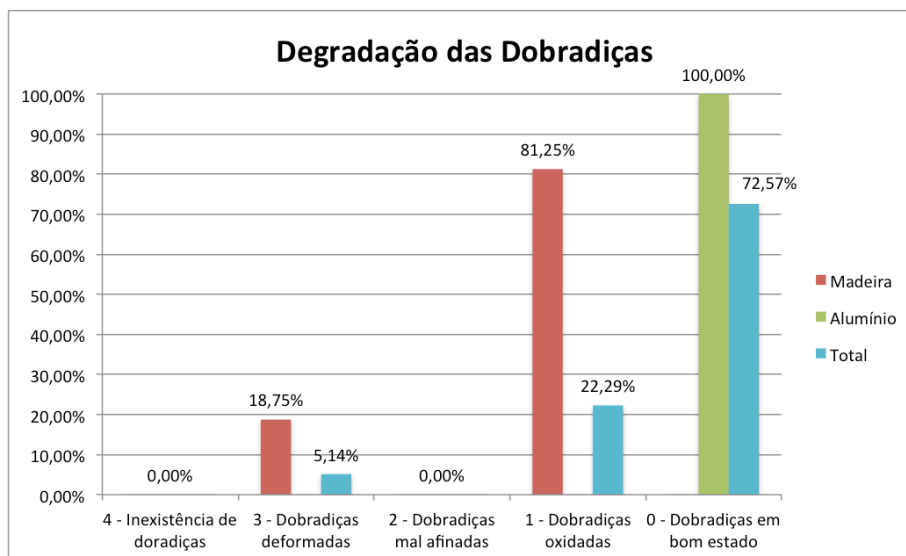
Fig. 7.22 – Estado de deterioração – Degradação das dobradiças – Escola EB 2,3 Ramalho Ortigão.

Relativamente à degradação das dobradiças, as caixilharias da Escola EB 2,3 Ramalho Ortigão apresentam 72,57% das dobradiças em bom estado, 22,29% das dobradiças oxidadas e 5,14% das dobradiças deformadas.

No tocante às caixilharias de madeira, estas apresentam 81,25% das dobradiças oxidadas e 18,75% das dobradiças deformadas.

As caixilharias de alumínio apresentam todas as dobradiças em bom estado.

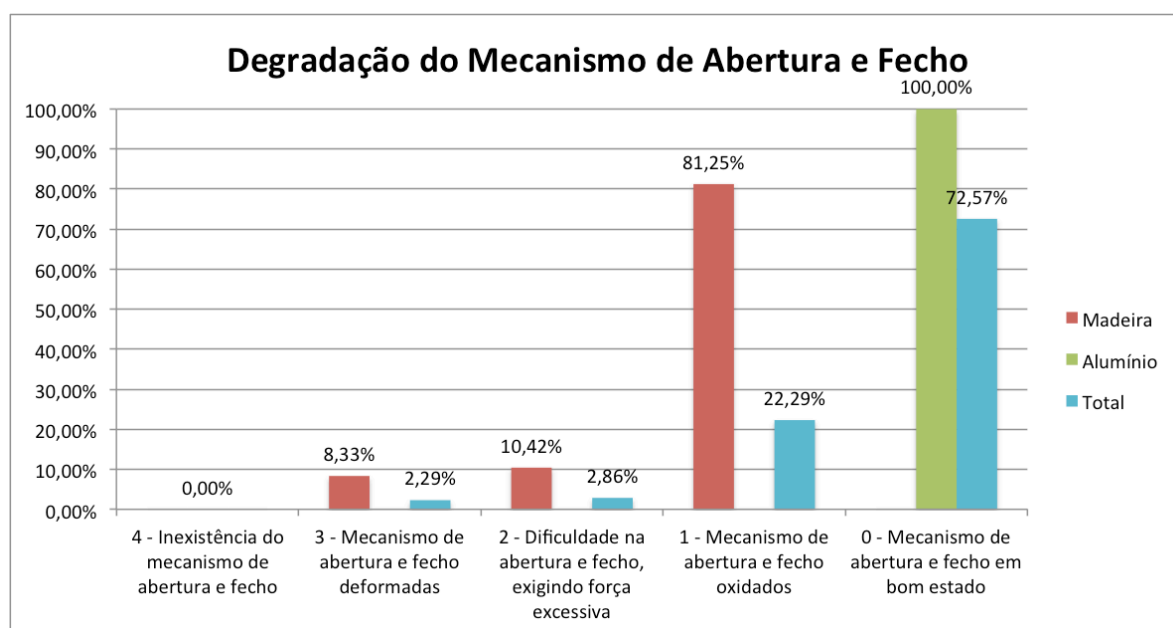
Fig. 7.23 – Estado de deterioração – Degradação dos mecanismos de abertura e fecho – Escola EB 2,3 Ramalho Ortigão.

No tocante às caixilharias de madeira, estas apresentam 81,25% dos mecanismos de abertura e fecho oxidados, 10,42% dificuldade na abertura e fecho, exigindo força excessiva e 8,33% mecanismos de abertura e fecho deformados.

As caixilharias de alumínio apresentam todos os mecanismos de abertura e fecho em bom estado.

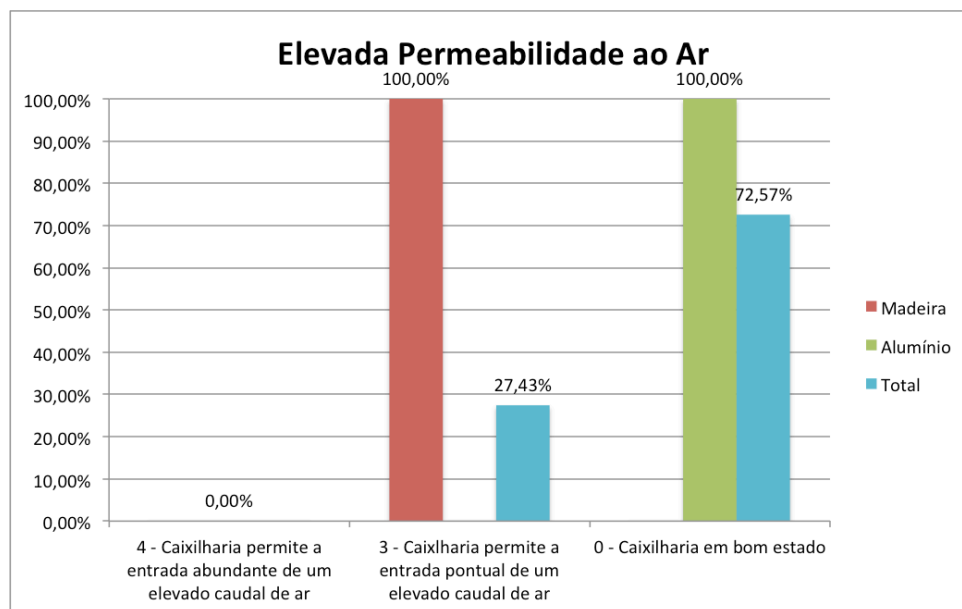
Fig. 7.24 – Estado de deterioração – Elevada Permeabilidade ao ar – Escola EB 2,3 Ramalho Ortigão.

Todas as caixilharias de madeira permitem a entrada pontual de um elevado caudal de ar.

As caixilharias de alumínio estão todas em bom estado.

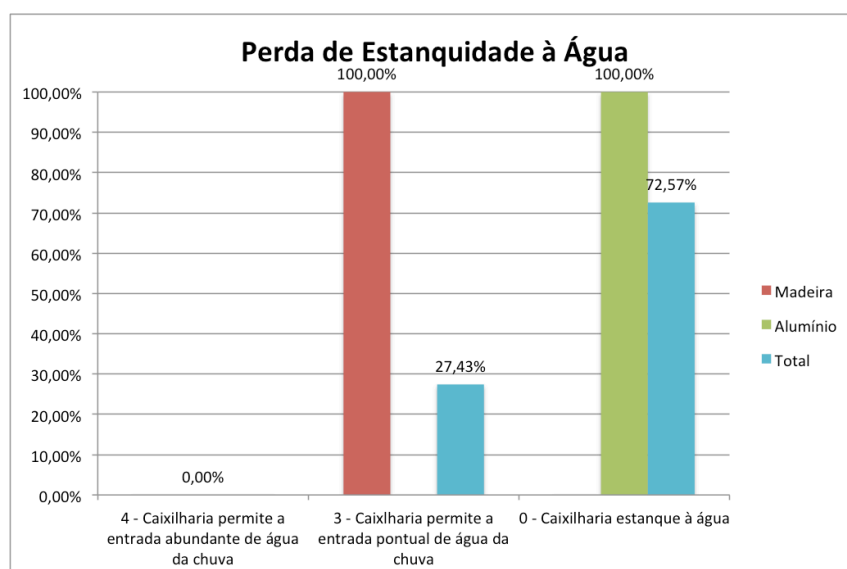
Fig. 7.25 – Estado de deterioração – Perda de estanquidade à água – Escola EB 2,3 Ramalho Ortigão.

Todas as caixilharias de madeira permitem a entrada pontual de água da chuva.

As caixilharias de alumínio são estanques à água.

Vedantes deformados	X
Furos de drenagem inexistentes ou mal posicionados	
inexistência de barreira exterior que limite o caudal de água infiltrado	
Inexistência de câmara para recolha e drenagem de água entre as duas linhas de vedação	
Utilização de um vedante de baixa permeabilidade ao ar na linha exterior de vedação	
Ausência de pingadeira	
Inexistência de lacrimais que evitem a progressão das gotas de água aderentes às superfícies	
Utilização de aros incompletos	
Juntas fixas abertas	
Descontinuidade na linha de vedação entre o aro e o vão	
Folga nas juntas dos bites	
Interferência da folha com o aro	
Consideração incorreta da agressividade do meio	
Folga insuficiente entre o aro e o vão	
Inexistência de vedantes	X
Falta de manutenção	X

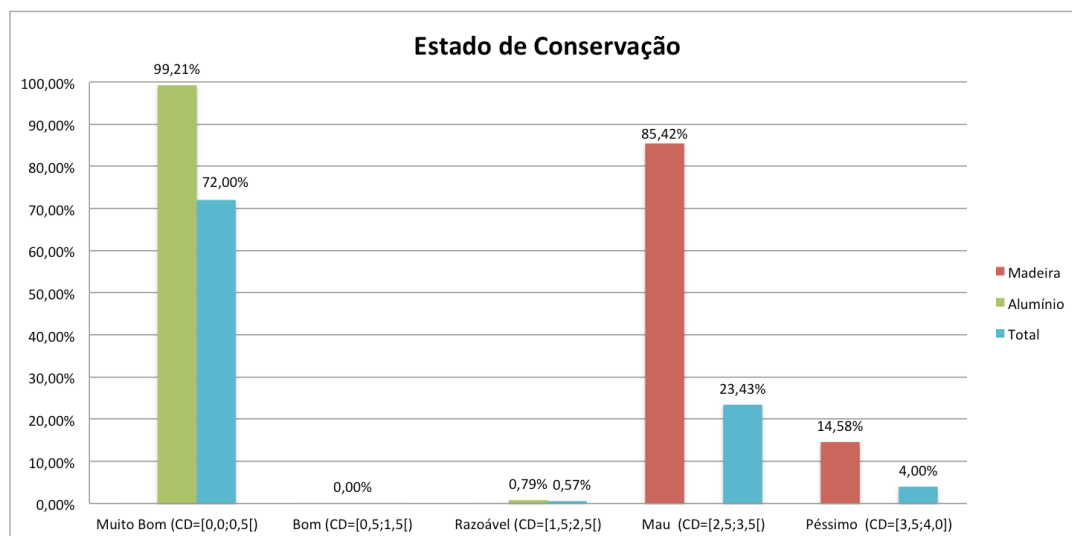
Fig. 7.26 – Estado de Conservação – Escola EB 2,3 Ramalho Ortigão.

No tocante as caixilharias de madeira, estas apresentam 85,42% das caixilharias em mau estado de conservação e 14,58% das caixilharias em péssimo estado de conservação.

As caixilharias de alumínio apresentam 99,21% das caixilharias em muito bom estado de conservação e apenas 0,79% das caixilharias em estado razoável.

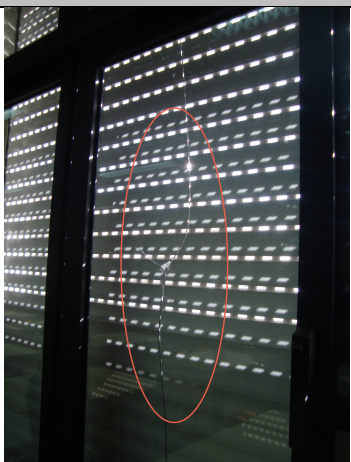
<p>N.º: 53</p> <p>Denominação: Escola EB 2,3 Irene Lisboa</p> <p>Ref.: V, DR</p>

Tipologia	Figura	Ficha de Inspeção
Fratura de vidros

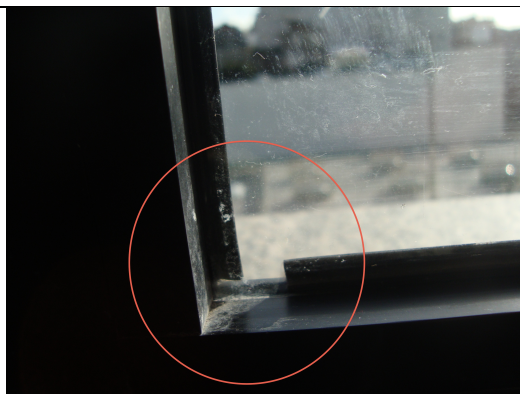
N.º: 87

Degradação dos vedantes
exteriores

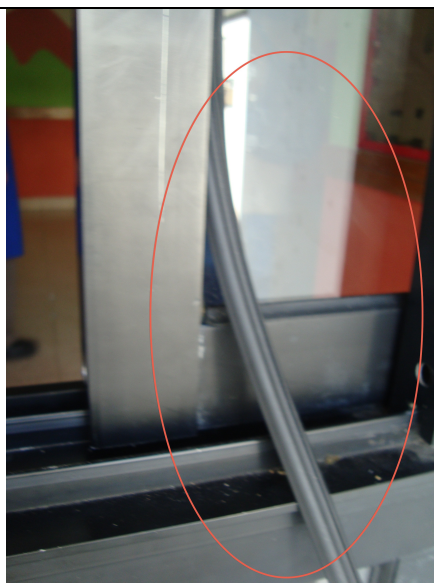
N.º: 63

Degradação dos
revestimentos/
acabamentos

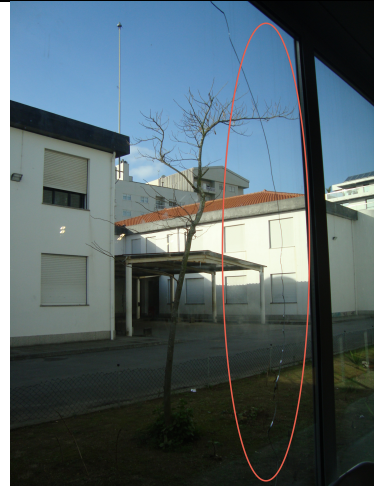
<p>N.º: 2PG</p> <p>Denominação: Escola EB 2,3 Irene Lisboa</p> <p>Ref.: V,VI</p>
Degradação dos vedantes interiores

Tipologia	Figura	Ficha de Inspeção
Fratura de vidros

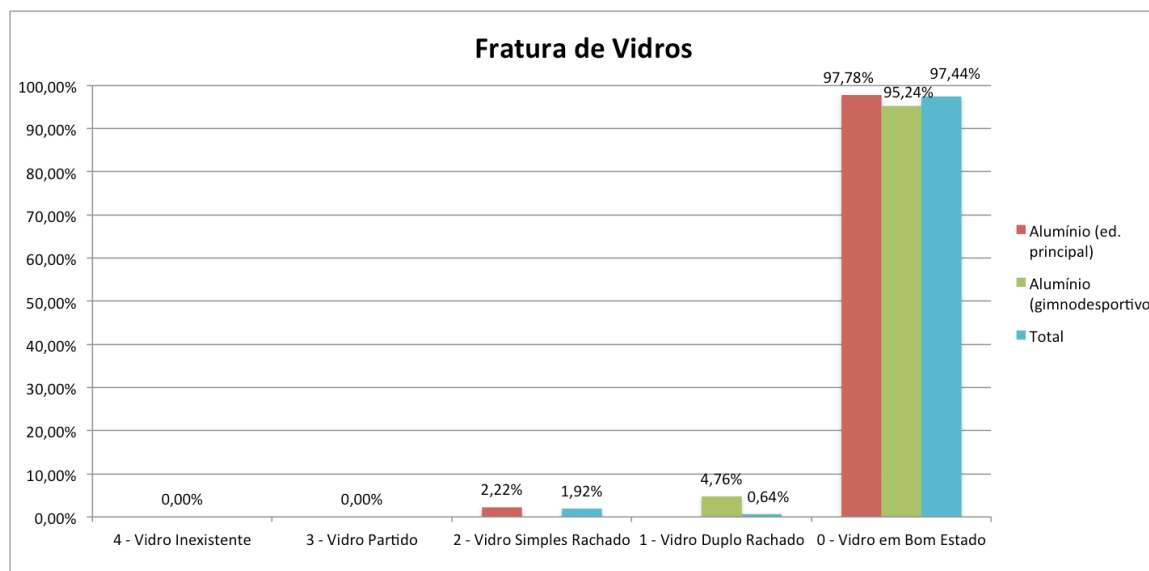
Fig. 7.30 – Estado de deterioração – Fratura de vidros – Escola EB 2,3 Irene Lisboa.

Os vãos com caixilharias de alumínio do edifício principal apresentam 97,78% dos vidros em bom estado e 2,22% dos vidros (simples) rachados.

Relativamente aos vãos com caixilharias de alumínio do ginnodesportivo, apresentam 95,24% dos vidros em bom estado e 4,76% dos vidros (duplos) rachados.

Alumínio (Ed. Principal)	Alumínio (pavilhão ginnodesportivo)
Calçamento deficiente		
Folga insuficiente na junta dos vidros		
Dilatações diferenciais devidas ao efeito do sombreamento		
Juntas de dilatação da caixilharia mal concebidas

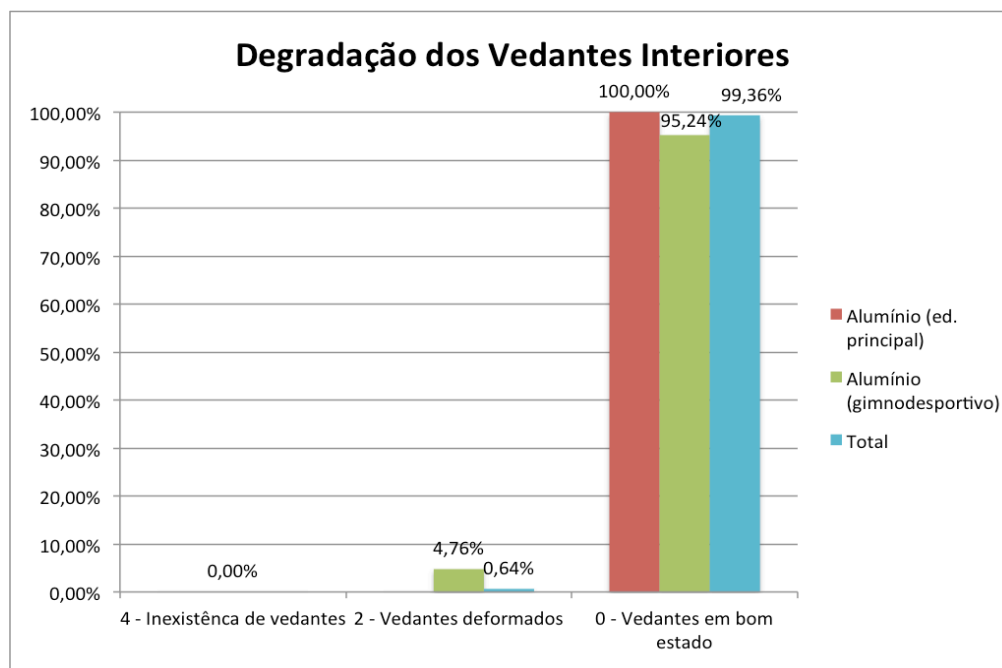
Fig. 7.31 – Estado de deterioração – Degradação dos vedantes interiores – Escola EB 2,3 Irene Lisboa.

Relativamente à degradação dos vedantes interiores, a Escola EB 2,3 Irene Lisboa apresenta 99,36% dos vedantes interiores em bom estado e 0,64% dos vedantes interiores deformados.

As caixilharias de alumínio do edifício principal apresentam todos os vedantes interiores em bom estado.

As caixilharias de alumínio do pavilhão gimnodesportivo apresentam 95,24% dos vedantes interiores em bom estado e 4,76% dos vedantes interiores deformados.

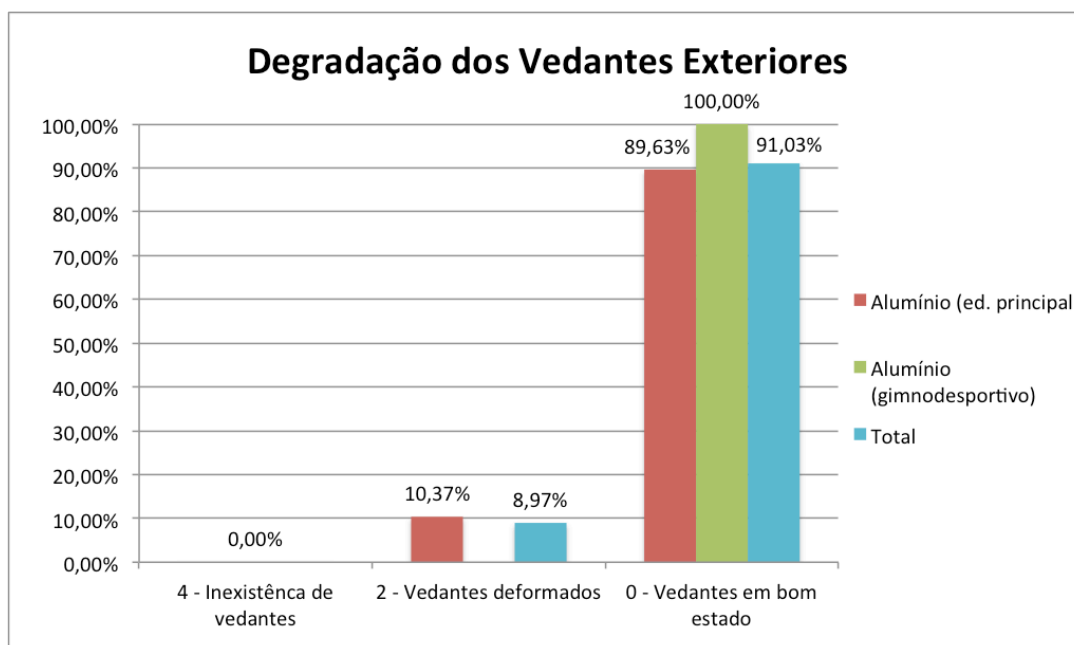
Fig. 7.32 – Estado de deterioração – Degradação dos vedantes exteriores – Escola EB 2,3 Irene Lisboa.

Relativamente à degradação dos vedantes exteriores, a Escola EB 2,3 Irene Lisboa apresenta 91,03% dos vedantes exteriores em bom estado e 8,97% dos vedantes exteriores deformados.

No tocante às caixilharias de alumínio do edifício principal, estas apresentam 89,63% dos vedantes exteriores em bom estado e 10,37% dos vedantes exteriores deformados.

Nas caixilharias de alumínio do pavilhão gimnodesportivo, todos os vedantes interiores estão em bom estado.

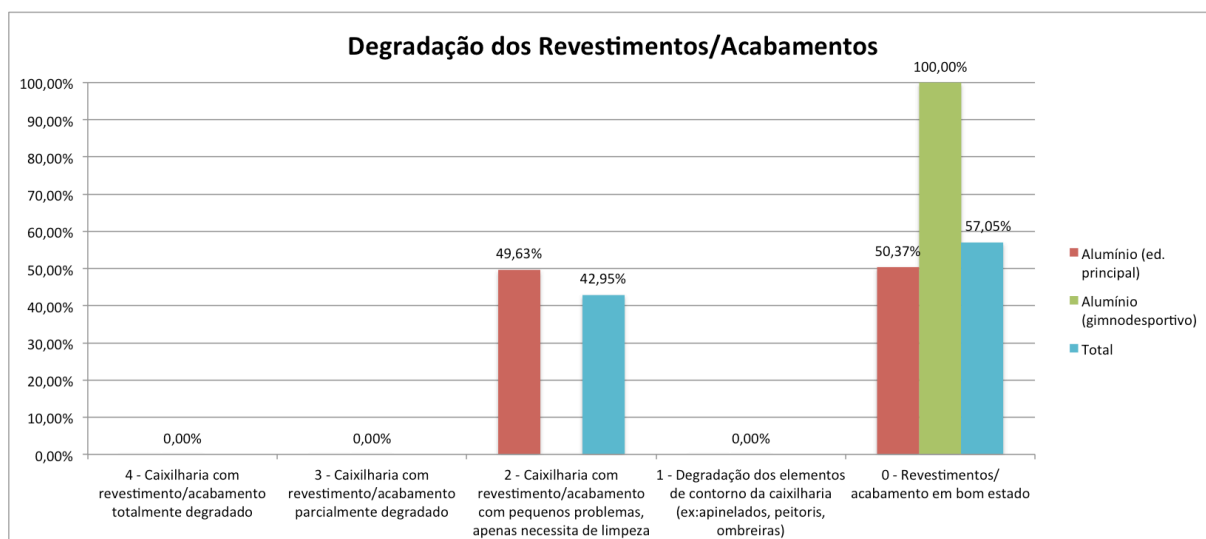
Fig. 7.33 – Estado de deterioração – Degradação dos revestimentos/acabamentos – Escola EB 2,3 Irene Lisboa.

No tocante à degradação dos revestimentos/acabamentos, as caixilharias da Escola EB 2,3 Irene Lisboa apresentam 42,95% dos revestimentos/acabamentos em bom estado e 57,05% dos revestimentos/acabamentos com pequenos problemas, apenas necessitam de limpeza.

Relativamente às caixilharias de alumínio do edifício principal, estas apresentam 50,37% dos revestimentos/acabamentos em bom estado e 49,63% dos revestimentos/acabamentos com pequenos problemas, apenas necessitam de limpeza.

Todas as caixilharias de alumínio do pavilhão gimnodesportivo apresentam os revestimentos/acabamentos em bom estado.

Espessura insuficiente	
Colmatagem deficiente (anodização)	
Aderência deficiente (termolacagem)	
Manuseamento incorreto	
Atos de vandalismo	X

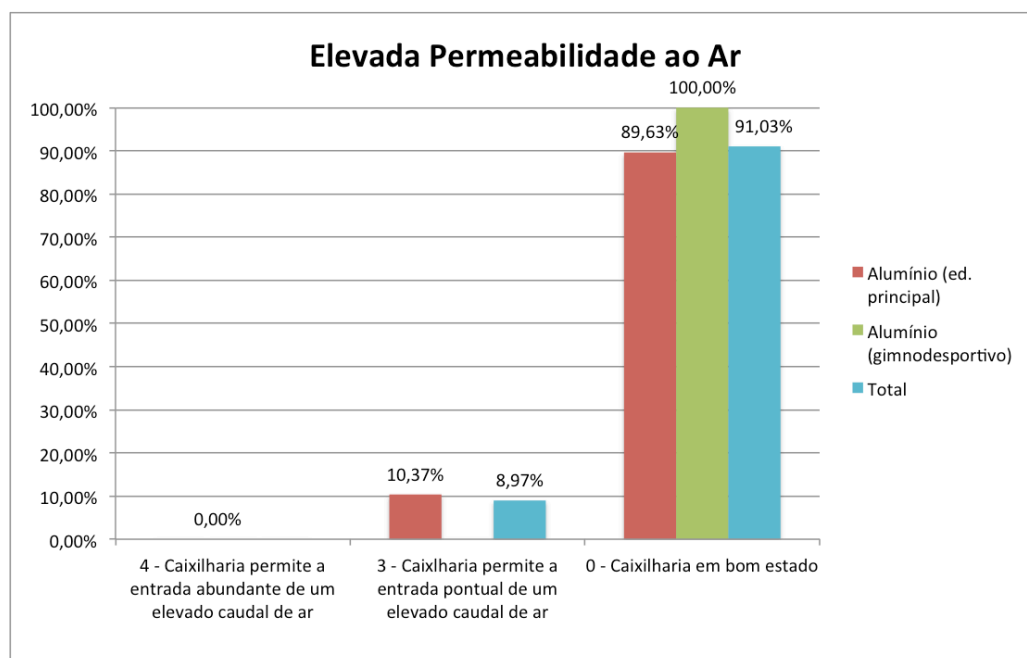
Fig. 7.32 – Estado de deterioração – Elevada Permeabilidade ao ar – Escola EB 2,3 Irene Lisboa.

As caixilharias de alumínio do edifício principal apresentam 89,63% das caixilharias em bom estado e 10,37% das caixilharias permitem a entrada pontual de um elevado caudal de ar.

As caixilharias de alumínio do pavilhão gimnodesportivo estão todas em bom estado.

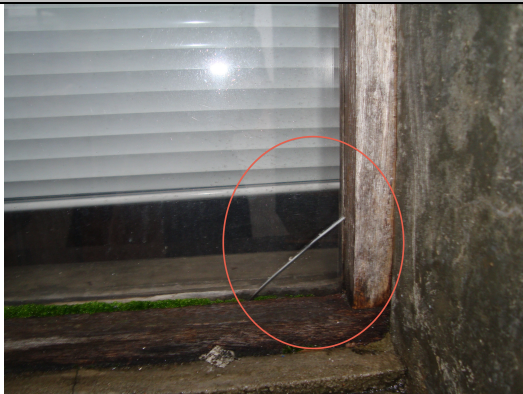
<p>N.º: 4</p> <p>Denominação: Escola EB 2,3 Augusto César Pires de Lima</p> <p>Ref.: V,D,C, VI, VE,VPM, DR,Db,M,E,P</p>

Tipologia	Figura	Ficha de Inspeção
Fratura de vidros

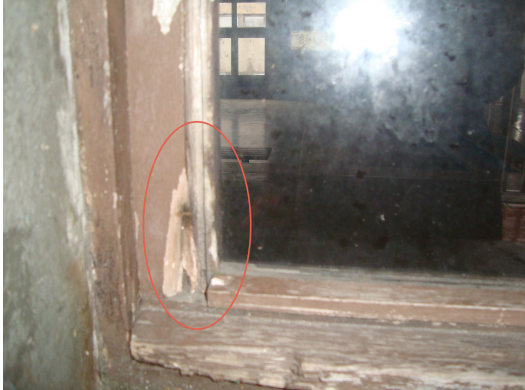
<p>N.º: 13</p> <p>Denominação: Escola EB 2,3 Augusto César Pires de Lima</p> <p>Ref.: D,C, VI, VE,VPM, DR,Db,M,E,P</p>

Deformações

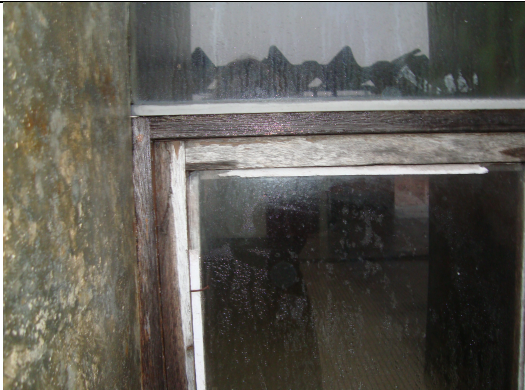
<p>N.º: 13</p> <p>Denominação: Escola EB 2,3 Augusto César Pires de Lima</p> <p>Ref.: D,C, VI, VE,VPM, DR,Db,M,E,P</p>
Degradação dos vedantes interiores (inexistentes)

<p>N.º: 13</p> <p>Denominação: Escola EB 2,3 Augusto César Pires de Lima</p> <p>Ref.: D,C, VI, VE,VPM, DR,Db,M,E,P</p>
Condensações Superficiais nos Vidros

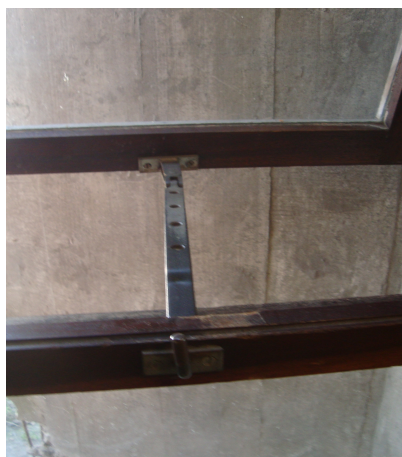
N.º: 18

Degradação dos vedantes
das partes móveis
(inexistentes)

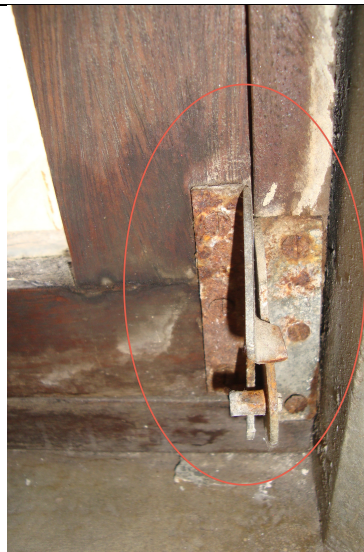
N.º: 13

Degradação das
dobradiças

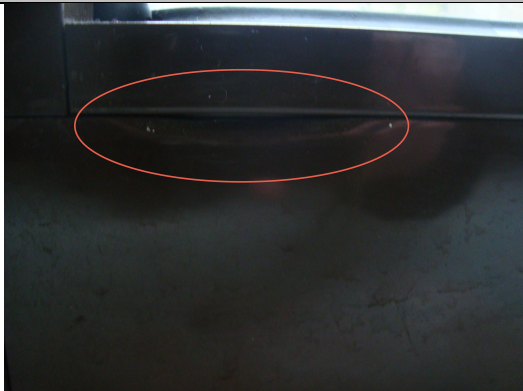
<p>N.º: 26</p> <p>Denominação: Escola EB 2,3 Augusto César Pires de Lima</p> <p>Ref.: D,C, VI, VE,VPM, DR,Db,M,E,P</p>

Tipologia	Figura	Ficha de Inspeção
<p>Deformações</p>

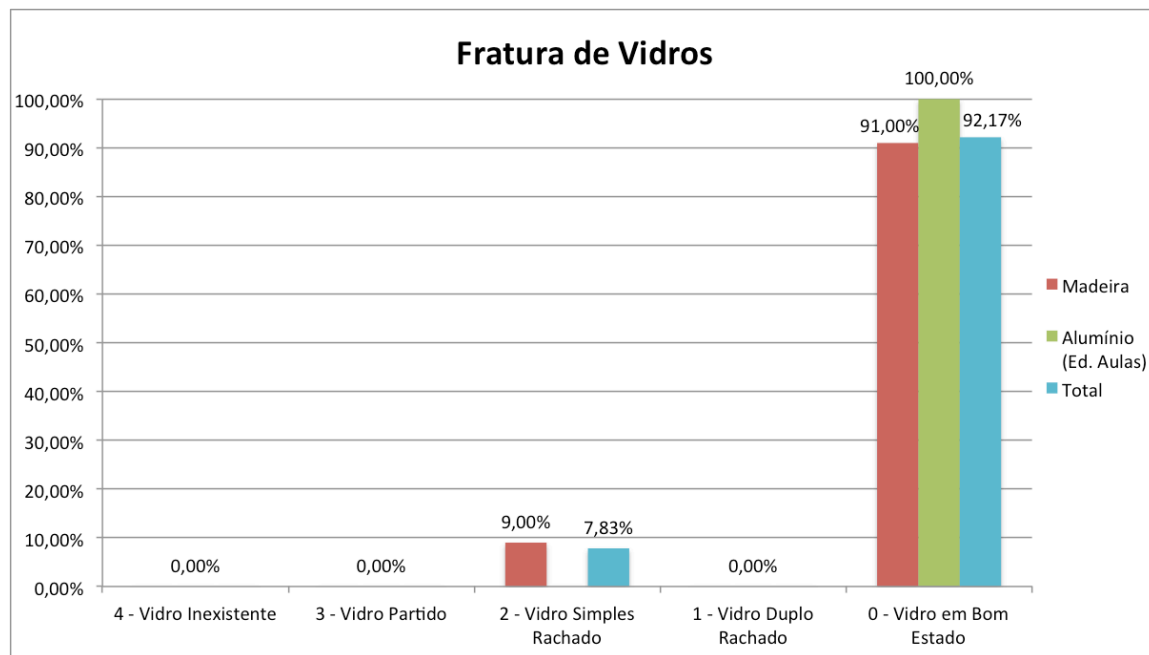
Fig. 7.39 – Estado de deterioração – Fratura de vidros – Augusto César Pires de Lima.

Relativamente aos vãos com caixilharias em madeira, apresentam 91,00% dos vidros em bom estado e 9,00% dos vidros simples rachados.

Os vãos com caixilharias de alumínio apresentam todos os vidros em bom estado.

Calçamento deficiente	
Folga insuficiente na junta dos vidros	
Dilatações diferenciais devidas ao efeito do sombreamento	
Juntas de dilatação da caixilharia mal concebidas	
Atos de vandalismo	X
Manuseamento incorreto das partes móveis	
Acidente	X
Colisão de objetos	X

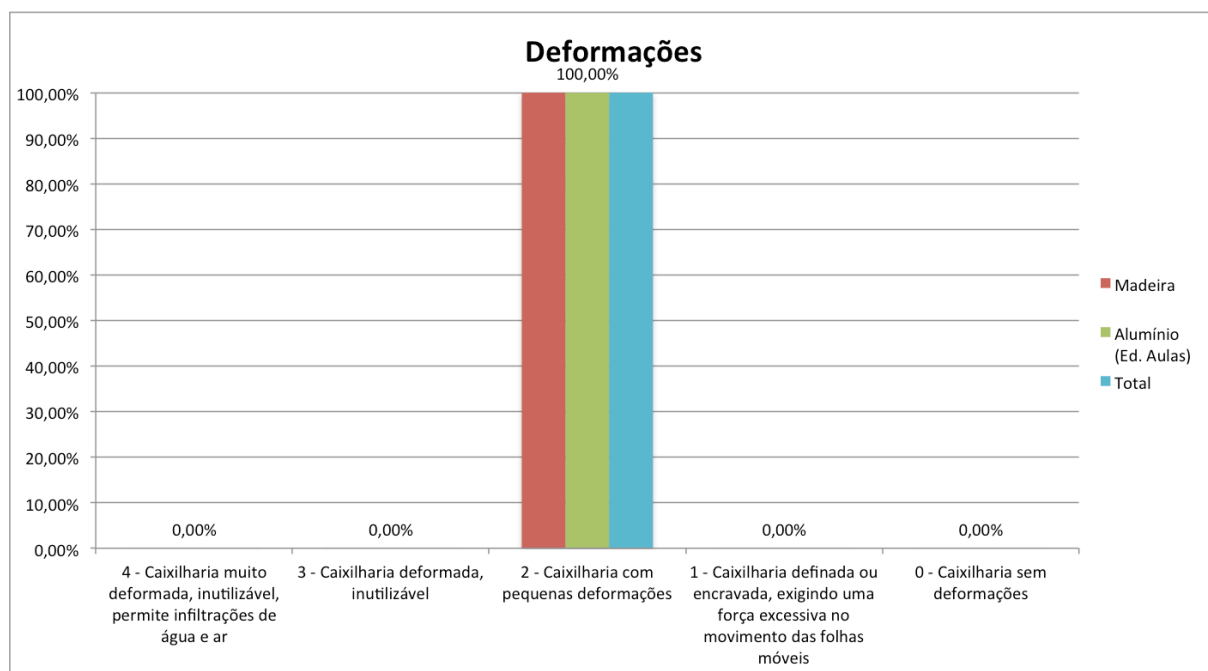
Fig. 7.40 – Estado de deterioração – Deformações – Escola EB 2,3 Augusto César Pires de Lima.

Relativamente à anomalia deformações, as caixilharias da Escola EB Augusto César Pires de Lima, todas a caixilharias apresentam a caixilharia com pequenas deformações.

Madeira	Alumínio
Vidros mal calçados		
Ferragens de fecho mal afinadas		
Pontos de fecho em número insuficiente		
Empeno da madeira (devido à idade)	X	
Manuseamento incorreto das partes móveis		
Colisão de objetos	X	X
Atos de vandalismo	X	X
Escolha inadequada do perfil, materiais, geometria ou sistema de caixilho em função do vão		
Concepção deficiente do caixilho e/ou componentes
